BMW X3.
Das Team.

Versuch SC IIHS U 10049 / 83CS3802

Fahrzeug: K2.4

Versuchsdatum: 31.10.2002

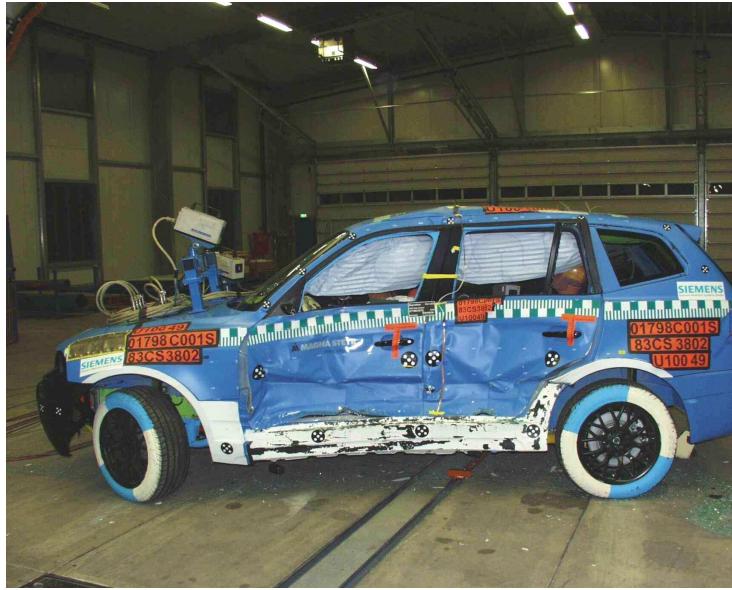
- Getriebebrücke und Tunnelbrücke kaum Deformationen
- Das Notrad hat sich vom Fahrzeug gelöst und lag nach Versuch hinter dem Fahrzeug (Anbindung Notradschale hinten links und rechts gebrochen)
- Windschutzscheibe gesprungen
- Seitenscheiben links vorne und hinten gebrochen

- Die Türen und Heckklappe waren vor und nach Versuch verschlossen.
- Türkopf vorne, links unter Türverkleidung; Klärung ob Tür verriegelt hat
- Türöffnung stoßabgewandte Seite möglich (Schlossöffnung / 45°):
VR = 36 N / 107 N, HR = 36 N / 135 N

- Linke B-Säulenverkleidung in der Mitte abgelöst
- Lichtschaltzentrum und linke Defrostdüse ausgeschüttet aber nicht abgelöst (links)
